Kazimierz Bonetyński, Dariusz Kowalski, Kazimierz Stelmach

Skutki stosowania normy $0,5 \text{ gFe/m}^3$ w wodzie uzdatnionej na przykładzie wybranego wodociągu komunalnego

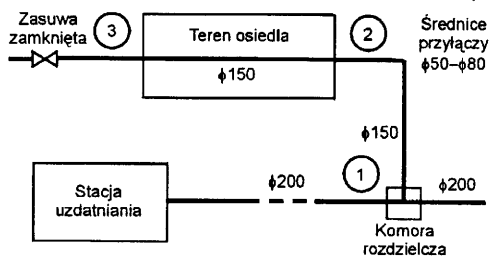
Rys. 1. Schemat rozpatrywanego wodociągu komunalnego

- przewód tranzytowy $\phi 200$: niezależnie od okresu ponad $0,5$ m/s,
- przewód tranzytowy 1–2, $\phi 150$: okres III – $0,38$ m/s, okres IV – $0,68$ m/s,
- przewód rozdzielczy 2–3, $\phi 150$: okres III – $0,06+0,20$ m/s, okres IV – $0,11+0,36$ m/s,
- przyłącza wodociągowe $\phi 50+80$: okres III – $0,005+0,09$ m/s, okres IV – $0,009+0,016$ m/s,

Czasy retencji wody w przewodach przekraczały $1,75$ h dla okresu III i $1,0$ h dla okresu IV. Przy czasie retencji charakterystycznym dla okresu III, w wodzie napowietrzonyj i transportowanej ze stacji uzdatniania może wytrącić się w znacznym stopniu żelazo. Badania porównawcze stężeń żelaza przeprowadzone tuż za stacją wodociągową i w komorze rozdzielczej (pkt.1 na rys.1) wykazały wzrost stężeń związków żelaza od $0,35$ do $0,545$ gFe/m³.
